2021년도 시민과학풀씨 2기
최종 결과보고서

지속 가능한 하천정화사업을 위한
시민 모니터링

[가람개비]

유지이·김세은·김소연·김지현·유민영
(가천대학교 화공생명공학과)

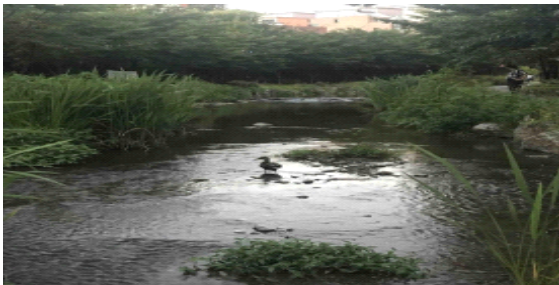
Fig 3-1. 성내천 상류 지점

시민과학자가 수집한 데이터를 분석하여 자연형 하천 공법이 적용된 구간을 살펴보았다. 13팀 중 굴포천, 안양천을 제외한 곳에서 저수로 변의 자갈, 갈대, 부들 등이 자연 하천과 유사한 모습을 볼 수 있었다. 또한 물이 흐르며 침식과 퇴적으로 자연스럽게 형성된 지형과 식생들이 무성하게 자라 다양한 어류와 조류들이 관찰되었다.

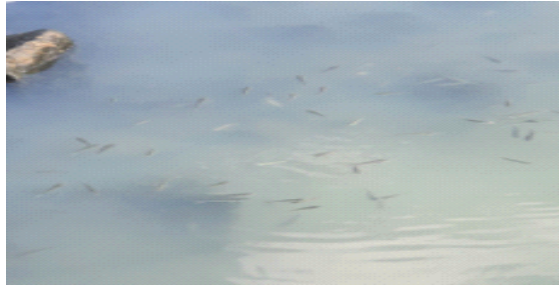
하도 내 공법은 유속의 변화를 주어 생물이 살아갈 수 있는 공간을 확보하고 자정 기능을 되살리는 역할을 한다. 온천천에서 외톨이 거석 공법으로 서식 환경이 다양해져 어류의 유입이 촉진되는 모습을 확인할 수 있었고, 서호천에서 징검다리 거석 공법, 창릉천에서는 자연형 보를 통해 공

Fig 3-4. 외돌이 거석 공법이 활용된 온천천 하류 지점

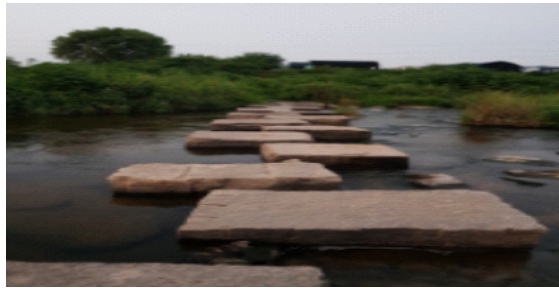
Fig 3-5. 징검다리 거석 공법이 활용된 창릉천 상류 지점

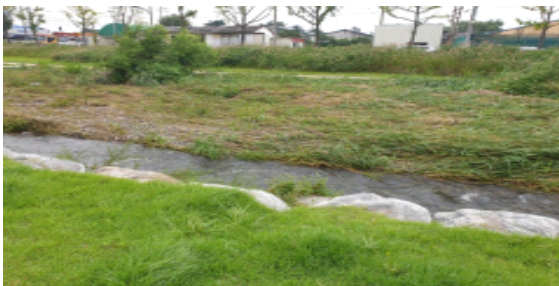
Fig 3-7. 옥수천 상류 지점

고수부지(둔치)에는 저수로와 같이 생태계가 자연 상태와 비슷하도록 서식처의 다양성 확보를 위한 식물 군락과 비오톱이 있는데, 옥수천 등에서 그 적용이 관찰되었다.

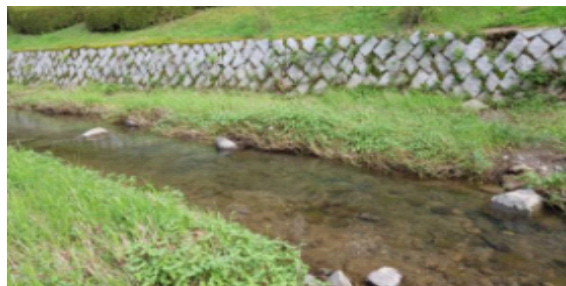
Fig 3-8. 여천천 상류 지점

마지막으로 고수호안은 홍수나 가뭄의 피해를 막기 위해 각 지역의 적절한 식물의 식재, 자연석 그리고 녹화블록 공법을 볼 수 있다. 이러한 자연석 호안이 잘 적용된 곳으로 여천천이 있었다. 이로써 해당 연구에 포함된 하천을 분석하여 생태재료를 이용해 하천 형태를 최대한 자연에 가깝게 복원하여 하천 동식물의 서식지 기능을 재생시킨 노력을 확인할 수 있었다.

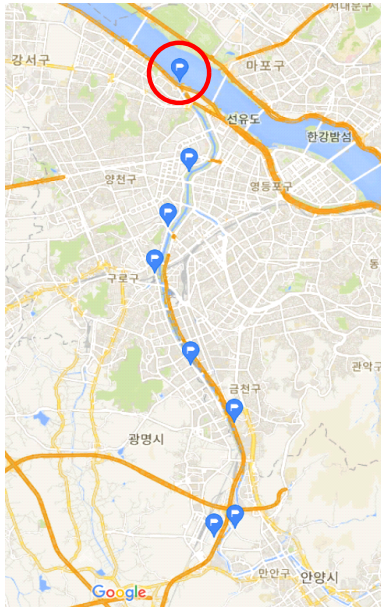
Fig4-1. 안양천

안양천은 만안구, 금천구, 구로구, 양천구 지대의 물이 흘러 한강으로 유입된다. 안양천을 따라 아

파트 단지가 밀집되어 있어 생활하수가 가장 큰 오염원이라 예측된다. 측정지점의 하천은 Fig.1과 같이 크게 7개의 하수처리장을 거친다. 7개의 지점은 아래부터 순서대로 박달하수처리장, 석수하수처리장, 시흥빗물펌프장, 하안배수펌프장, 개봉제2빗물펌프장, 오금2빗물펌프장, 목동빗물펌프장이 위치한다.

안양천은 5회 측정을 통해서 하천수질평가등급기준으로 DO 8ppm 매우 좋음, COD 4.8ppm 약간 좋음, pH 8로 매우 좋음 수준이다. TDS와 EC 또한 180ppm, 313uS/cm, 인산염 200ppm, NO3 35ppm, NO2 0.7ppm, 총경도 225ppm, 총알칼리도 210ppm으로 측정되었다. 수질 측정에서 정확치 못한 측정방법과 회차별 편차, 미측정 항목으로 평균내기가 아쉬운 결과였다. 또한 좌측 호안에 식생이 떨어져나가 콘크리트가 노출되어 녹화블록 공법이 잘 적용되지 못한 지점이 관찰되어 이에 대한 재설치가 필요로 보였으나 여럿 위치한 빗물펌프장으로 장마철 범람으로 인한 침수피해를 잘 예방해왔음을 확인할 수 있었다.

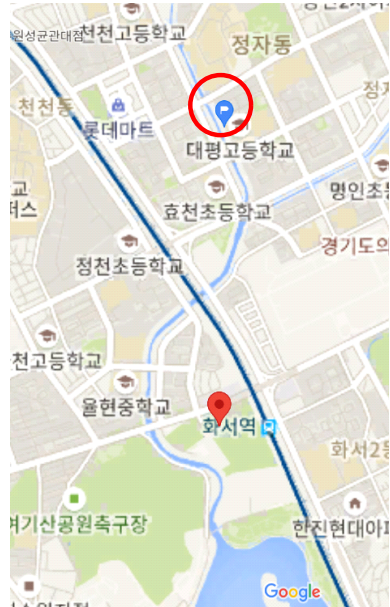
Fig4-3. 서호천

서호천은 중상류의 위치한 북부처리구역의 발생하수를 처리하기 위한 서호생태수자원센터가 위치해있다. 본 처리장은 인접한 저수지 및 하천에 유지용수를 공급하여 수역의 수질을 보전한다.

서호천은 2회 측정하여 하천수질평가등급기준으로 DO는 5.0ppm으로 좋음 등급을 나타내고, COD는 2.0ppm으로 매우 좋음 등급을 나타낸다. pH의 측정값은 각각 9.5와 8로 하천의 정상적인 pH 수치인 6.5~8.5와 비교하였을 때 다소 높은 값이 측정되었다. 그 외 TDS 275ppm, EC 550uS/cm, 인산염 150ppm, NO3 20ppm, NO2 0.5ppm, 총경도 12.5ppm 총알칼리도 400ppm으로 측정되었다. 서호천의 전체적인 수질 데이터들을 종합했을 때 서호천의 수질은 좋음 등급을 나타냈다. 데이터 사이의 편차가 컸지만 측정 횟수가 2회로 적고 측정 방법에서 약간의 오차를 보여 그 한계를 고려했을 때 정상범위에 위치함을 알 수 있다. 서호천에 시행된 생태 하천 복원 사업이 성공적으로 적용된 것을 볼 수 있다.

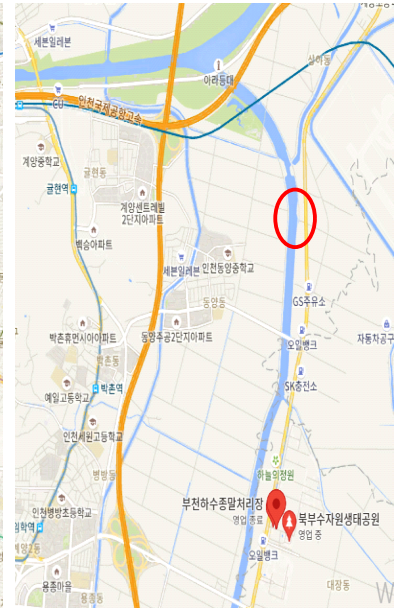
Fig4-9. 굴포천

굴포천의 측정지점 상류에는 북부수자원생태공원(부천하수처리장)이 위치해 있어 하수와 분뇨등

을 처리하여 굴포천에 방류한다.

COD는 6.3ppm으로 보통 수준을 보였다. pH 7.3으로 하천의 생활환경 기준안에 포함되었으며 그 외의 데이터는 TDS 221ppm, EC 468uS/cm, 인산염 250ppm, NO3 18.8ppm, NO2 0.313ppm, 총경도 1000ppm, 총알칼리도 78.8ppm으로 측정되었다. 수질 측정 결과에서 총경도가 높게 측정되었는데 굴포천 상류에 하수처리장에서 분출되는 하수와 분뇨에 의한 영향임을 예측할 수 있다. 수질 데이터 중 8월 달에 TDS, EC, 인산염 부분에서 높은 값을 보였는데, 이 부분은 강수량이 집중되었던 8월에 수질의 영향이 컸음을 알 수 있다. 또한 주변에 건물이 없음에도 주민들의 산책로로써 이용되어 조경관리도 잘 되고 있음을 알 수 있다.

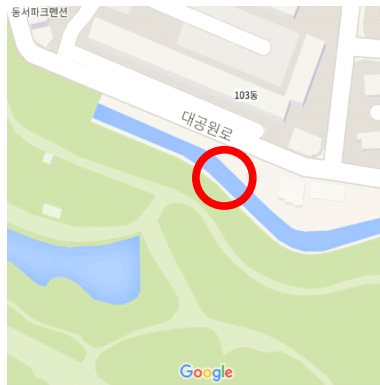
Fig4-10. 여천천

여천천의 경우 우수관로와 하수관로가 완전히 구분되지 않아, 장마철이나 비가 많이 내리면 하수관로 맨홀로 하수가 넘쳐 하천으로 유입되는 것을 확인할 수 있다.

여천천은 총 6회 측정하여 DO 값의 평균이 4.3ppm, COD 값의 평균이 2.6ppm 으로 하천수질평가등급기준으로 COD가 약간 좋음의 수치이나 DO 값이 다소 낮은 점이 아쉬워 보통 정도의 수질로 판단하였다. pH의 평균값 또한 9.2로 안정적인 범위를 벗어났다. TDS와 EC의 평균값은 각각 118ppm, 234uS/cm 이며, 인산염의 평균값은 400ppm이다. NO3와 NO2의 평균값은 각각 40ppm과 0ppm으로 측정 기간 내 변동이 없었다. 여천천은 DO가 보통수준, COD가 약간 좋음 수치, pH 값이 안정적인 값에서 벗어나는데 이 경우는 측정 기간 내 잦은 강우로 하수도가 역류하여 하천으로의 유입이 영향 받은 것으로 보인다.

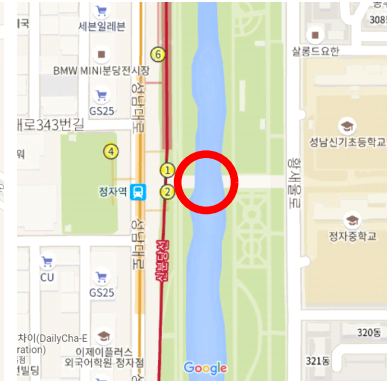
Fig4-13. 분당천

분당천의 경우 매우 작은 크기의 도심하천으로 주변에 하수처리시설은 없었지만 인근 주거지로부터 생활하수가 유입될 것으로 예상된다.

천의 시작지점이라 수질이 매우 깨끗하고 하수처리시설이나 빗물펌프 같은 정화시설이 따로 없다. 분당천은 총 4회 측정하여 하천수질평가등급기준으로 DO 4ppm, COD 3.3ppm, pH 8.7으로 하천의 상태가 약간 좋음으로 나타났다. TDS&EC는 125pm과 225.3uS/cm, NO3와 NO2는 각각 3.3ppm과 0.7ppm, 총경도와 총알칼리도의 평균값은 각각 150ppm과 140ppm으로 나타난다. 전체적으로 분당천의 하천의 상태는 약간 좋음으로 나타났다. 분당천은 도심하천으로 주위 주거지로부터 생활하수가 유입된 것으로 예상된다. 근처 하수처리시설이 없었는데 하천규모가 매우 작아 없는 것이라 추측한다.
